## Parkentwicklungskonzept Oetikergut Rüschtikon (Entwicklung, Pflege und Unterhalt)

Thalwil, 31. August 2009  
(aktualisiert: 4. Juli 2011)

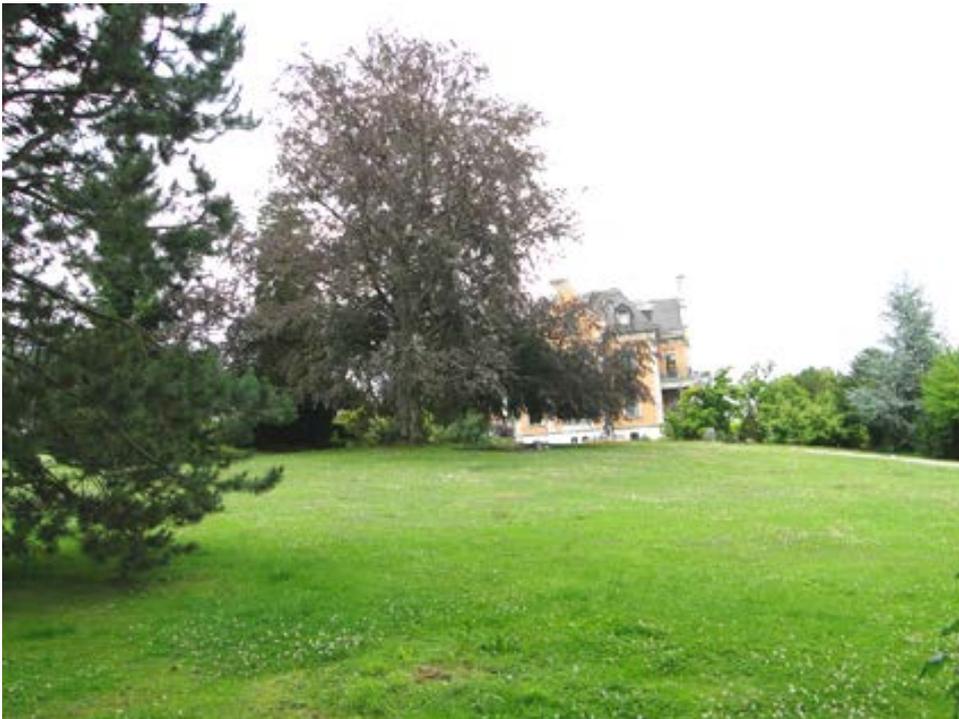
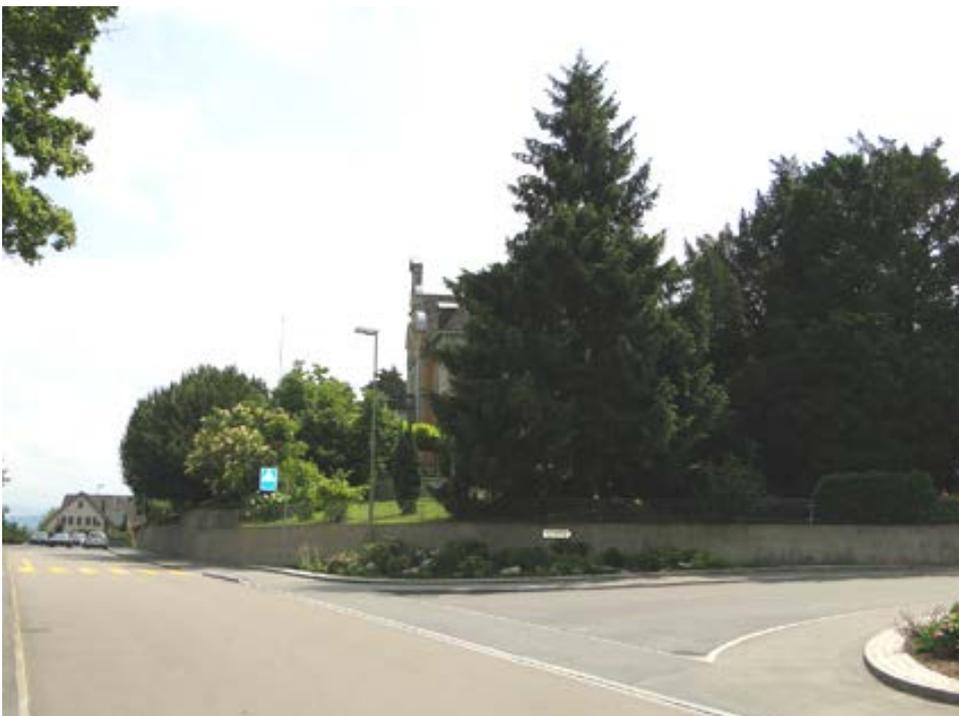
##### Verstellte Sichtachsen

In Folge dessen, hat man verstellte Sichtachsen, die teilweise durch zu grosse Bäume noch verstärkt werden.

Die derzeit vorhandenen Gehölzstrukturen bringen teilweise neue und wichtige Sichtachsen zum Vorschein, die ebenfalls in die Überarbeitung der Gesamtanlage mit einbezogen werden sollen.

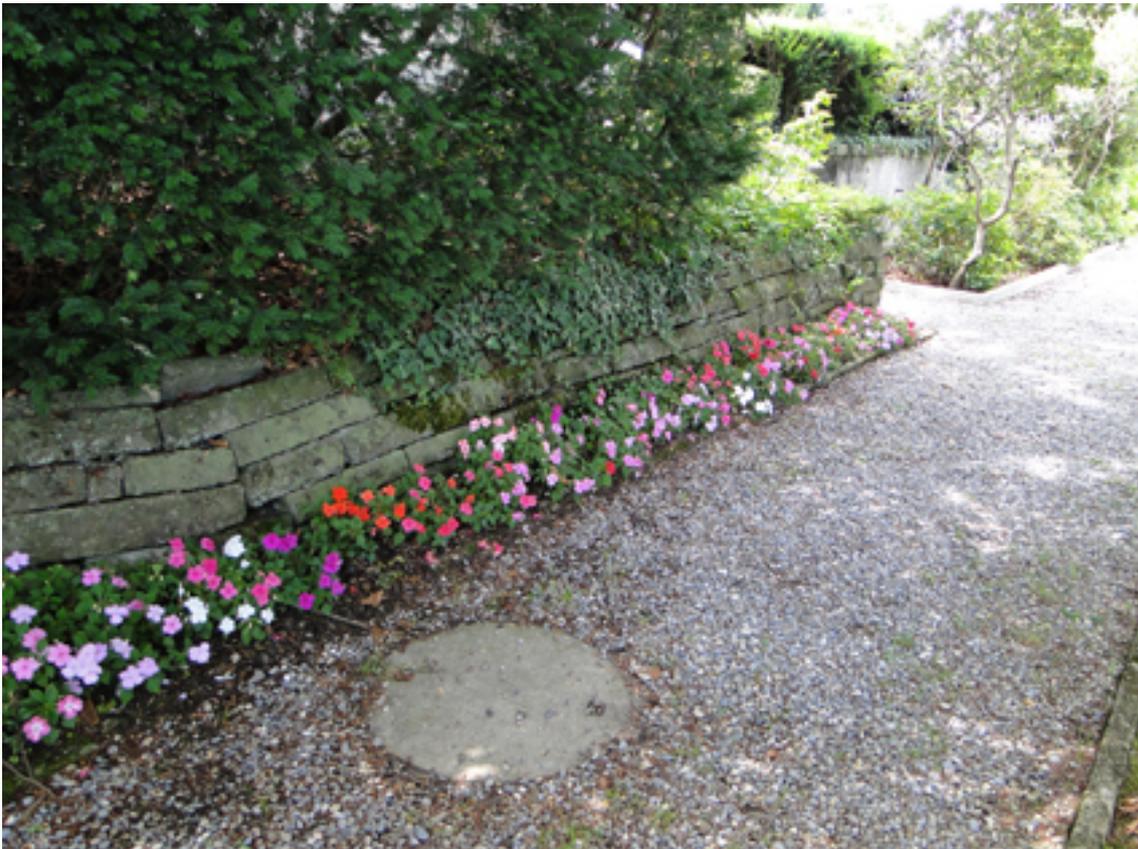
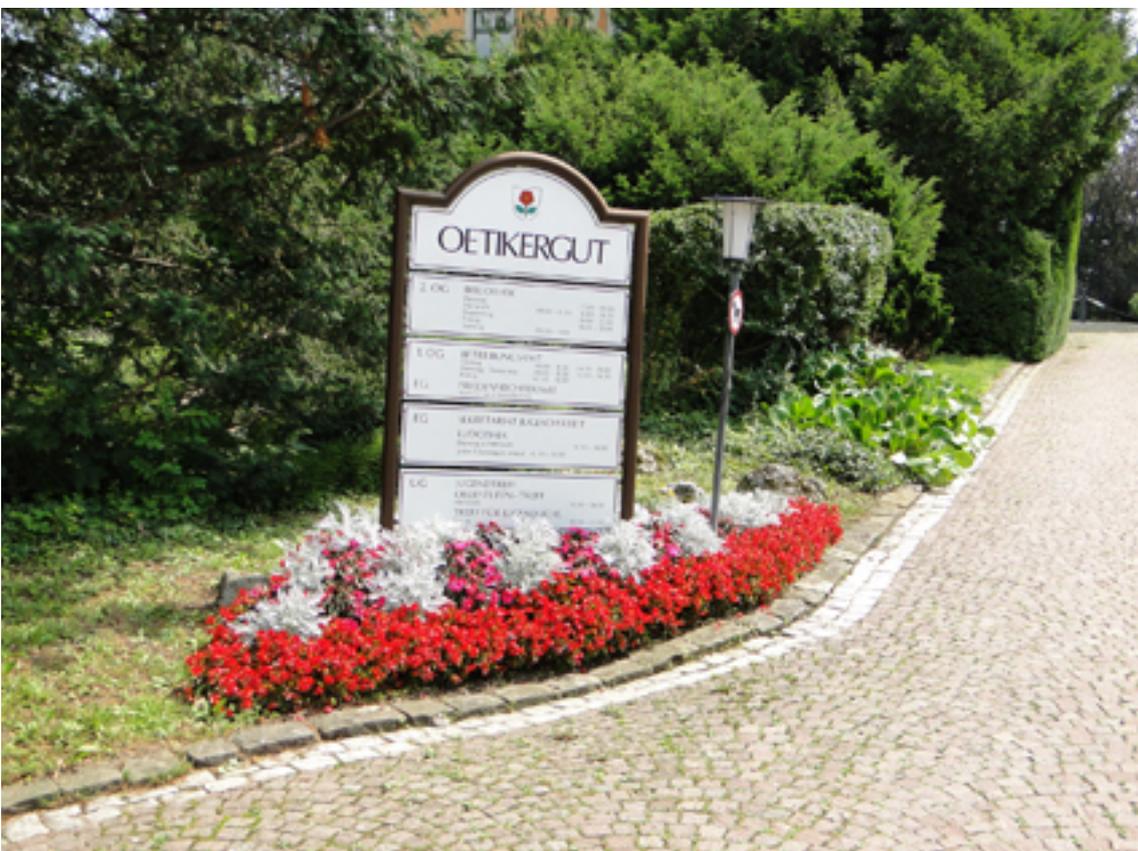
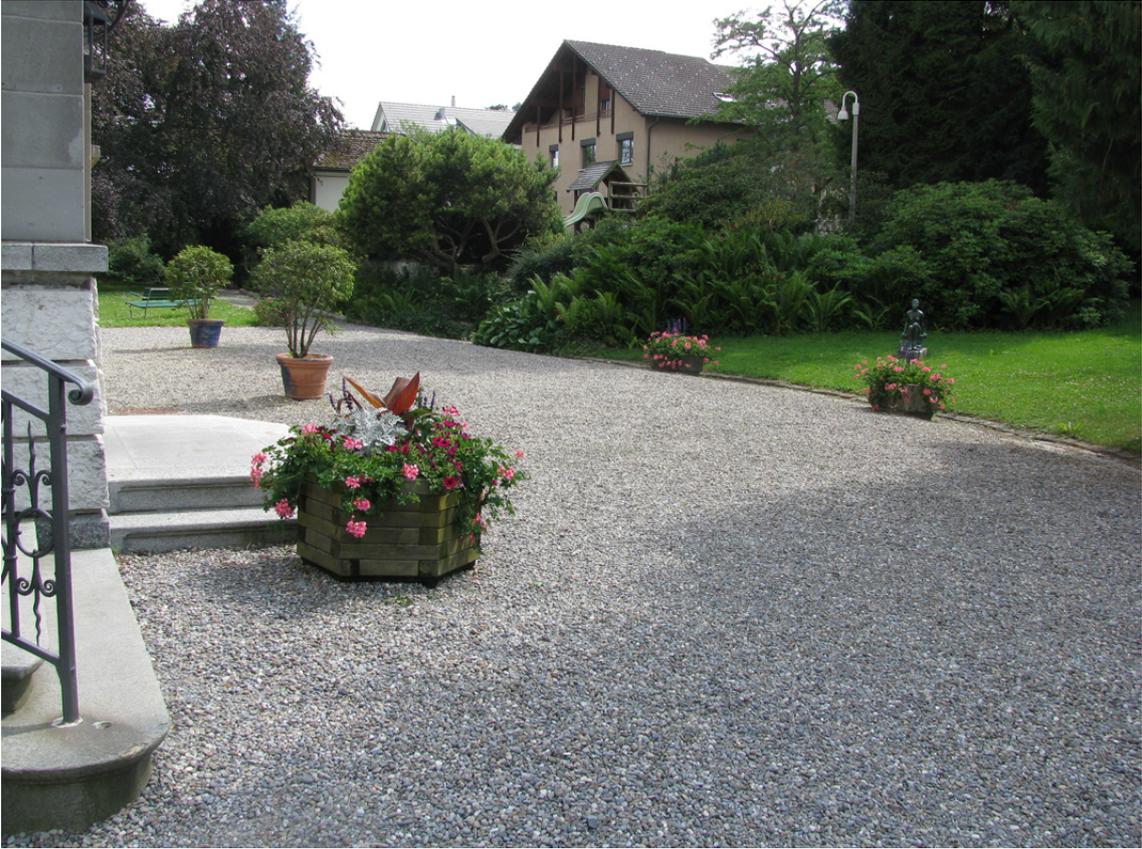
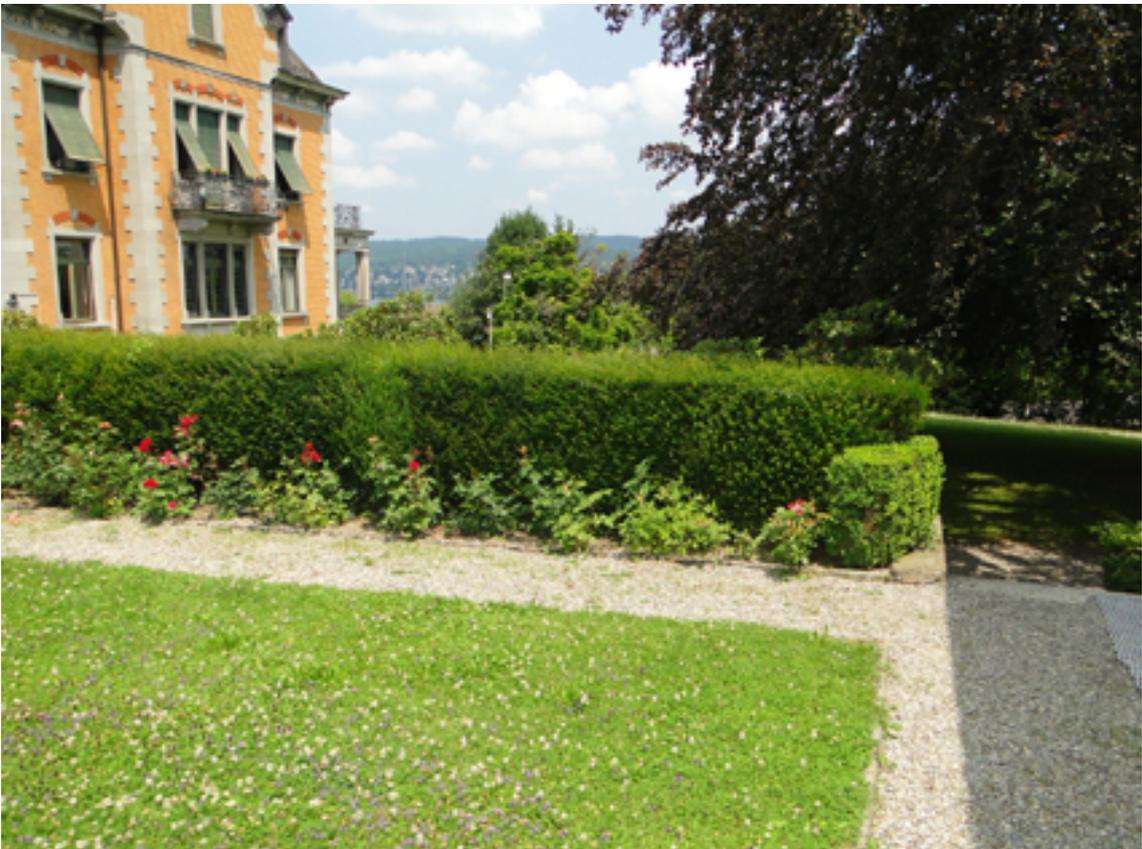
Uneinheitliche Gesamtgestaltung

Aus planerischer Sicht, hat die Anlage ein gestalterisches Konfliktpotential in Hinsicht des historischen Gestaltungscharakters. Aufgrund der ändernden Besitzverhältnisse, wurden im Laufe der Zeit Veränderungen vorgenommen, die sich immer nur auf Teilbereiche der Anlage bezogen. In Folge dessen gab es Umgestaltungen, die jeweils die Handschrift eines Einzelnen charakterisieren und den Stil der jeweiligen Modephase widerspiegeln. Hierbei liegt der Konflikt in dem Ausseracht lassen des Gesamtkonzeptes der Anlage, das alle Veränderungen punktuell stattfanden.

sehr schlechten Zustand ist und aus planerischer Sicht gefällt werden muss. Ein Baumpflegegutachten wurde bereits in Auftrag gegeben. Alle anderen grossen Laubgehölze wurden in Laufe der Zeit bereits gefällt und nicht mehr ersetzt. Des Weiteren ist auffällig, dass es viele kleinteilige Bepflanzungsrabatten in der Anlage gibt, die keinen zusammenhängenden bzw. verbindenden Charakter aufweisen. Ein weiterer Konfliktpunkt sind die unterschiedlichen Belags- und Einfassungsvarianten in der Anlage. Teilbereiche am Haus wurden mit Betonplatten verlegt, die ebenfalls in einem baulichen schlechten Zustand sind. Ein sicheres begehen ist nur schwer möglich. Die Sanierung der Fläche ist aus Sicherheitsgründen dringend nötig. Die Zufahrt von der Bodengasse ist mit Kleinpflaster in Bogenmuster verlegt und mit einem Bundstein eingefasst. Der Wegverlauf parkseitig weist keine Einfassung oder Betoneinfassungen in schlechtem Zustand auf. Die Rabatten sind mit Stellplatten in verschieden Ausführungen wie Farbe, Material und Versetzungsart ausgebildet. Des Weiteren ist die gesamte Anlage unzureichend beleuchtet. Einzelne Abschnitte wie der Zugang zur Villa und der Weg entlang der Nidelbadstrasse sind beleuchtet. Hierbei sind aber verschiedene Leuchtentypen verwendet, die kein einheitliches Erscheinungsbild ergeben. Auch in den Ausstattungselementen wie Papierkörbe und Sitzbänke erkennt man eine konzeptlose Anordnung der einzelnen Standorte.

Wie bereits erwähnt, besitzt die Anlage noch Grundgestaltungselemente aus den historischen Entstehungszeiten von 1899 bis 1900. Mit kleinen Sanierungs- und Umgestaltungsmassnahmen kann der ursprüngliche Charakter der Anlage annähernd wieder hergestellt und durch Pflegemassnahmen für die Nachwelt erhalten werden.

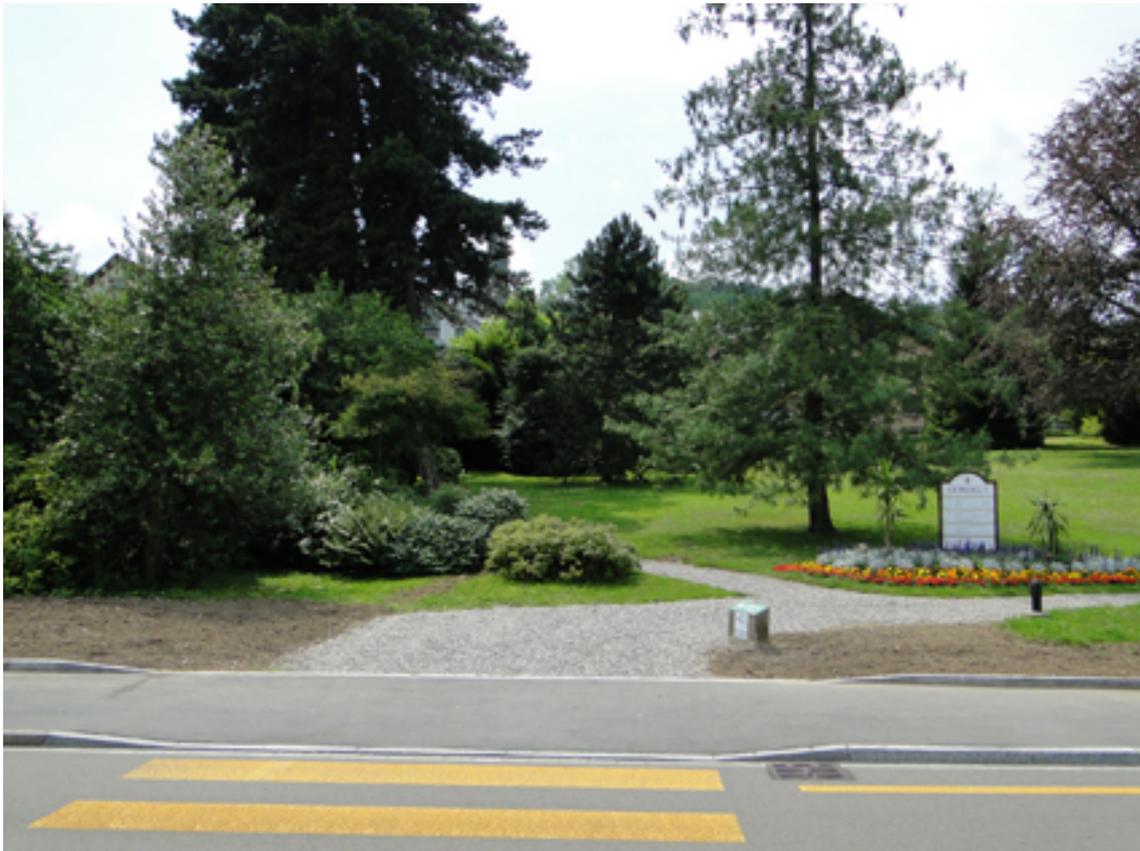
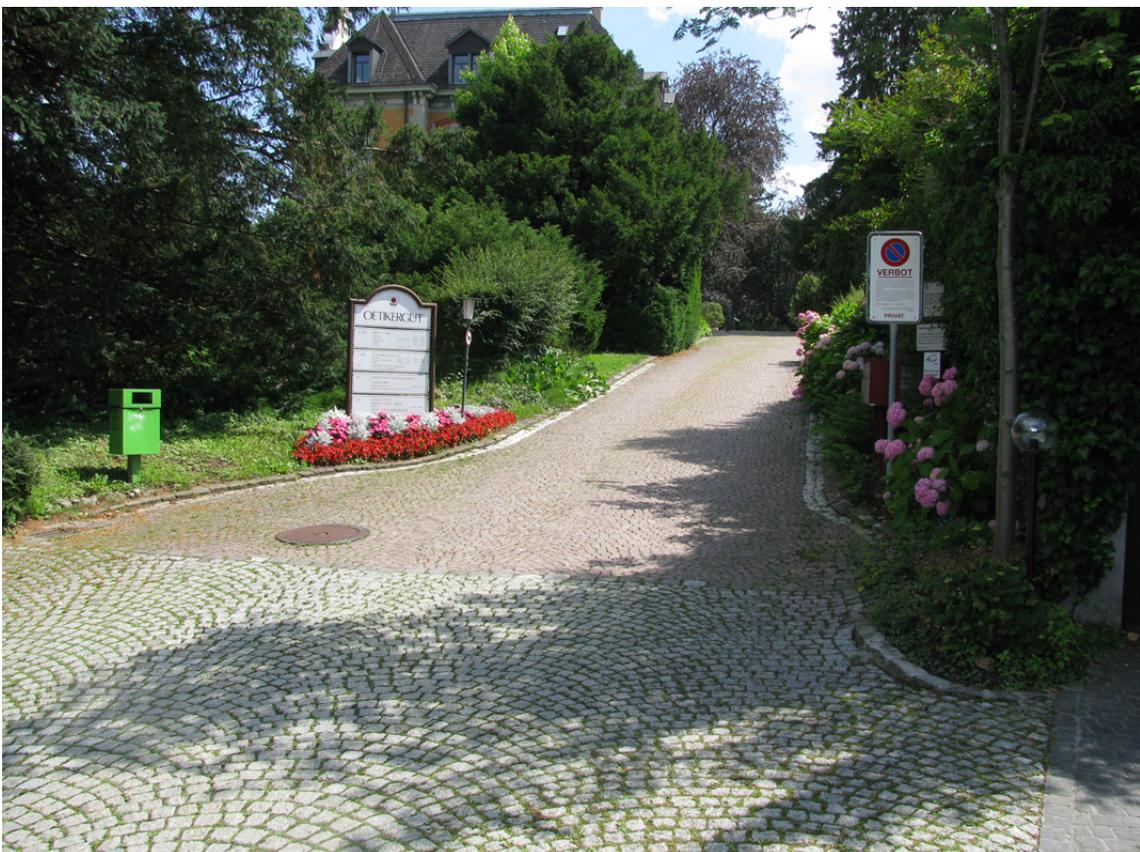
Zugangsbereiche

Südöstlich der Anlage, hat man durch Fällarbeiten an der Nidelbadstrasse eine offene und schlechte Eingangssituation geschaffen. Diese sollte so schnell wie möglich behoben und dem Charakter der Anlage angepasst werden.

Auch die zahlreichen und uneinheitlichen Beschilderungen in den Zufahrtsbereichen beeinflussen den historischen Charakter der Anlage negativ.

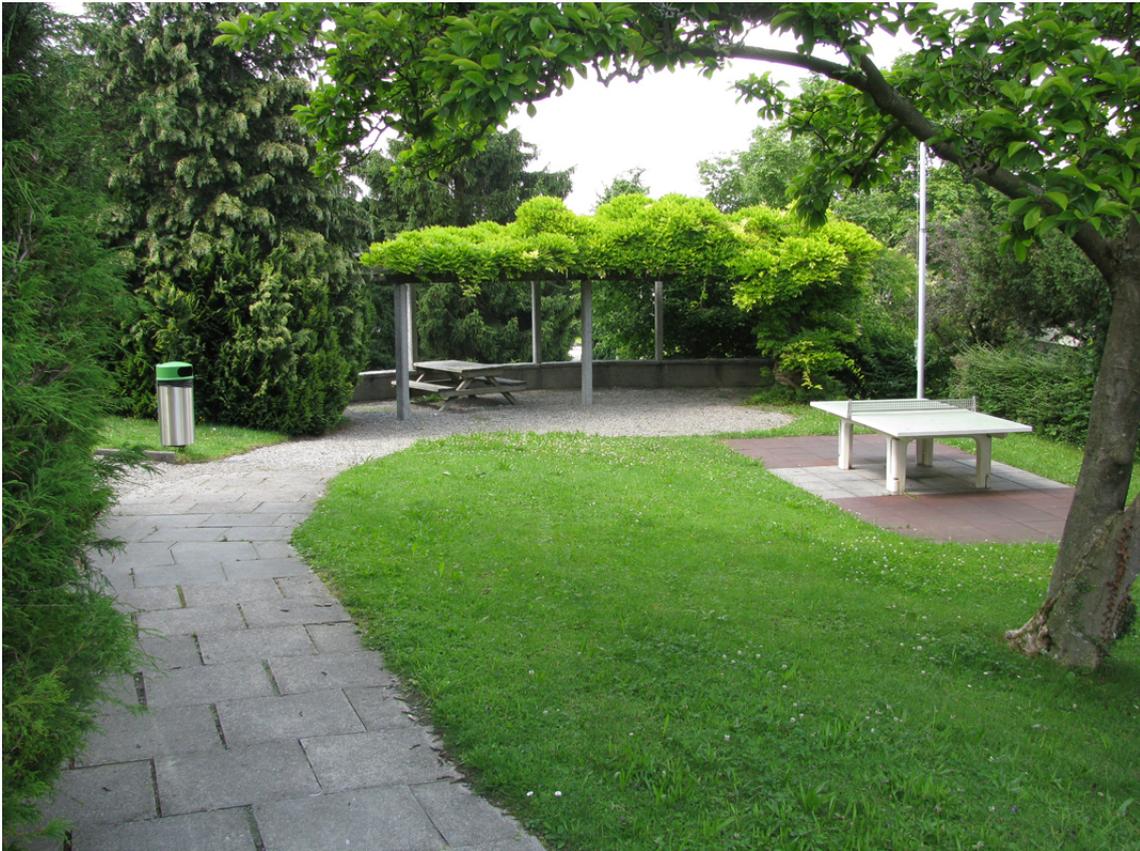
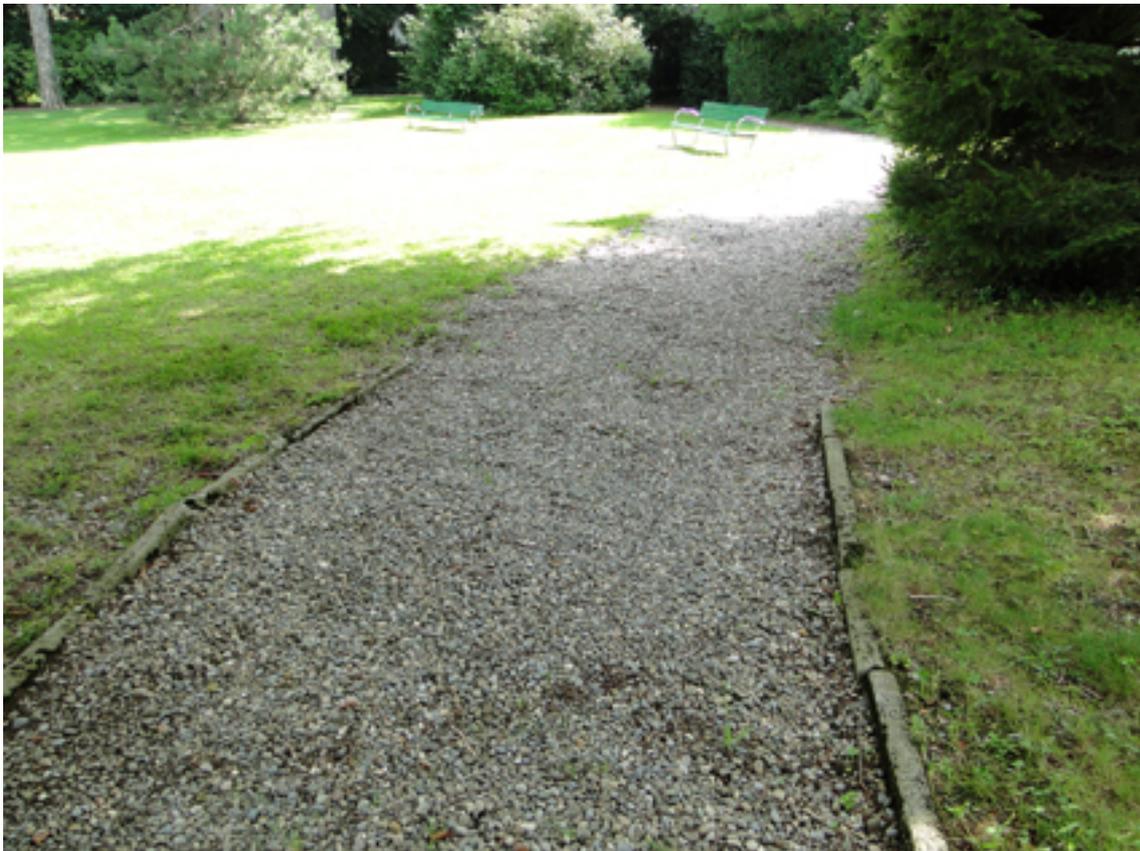
Wege und Beläge in schlechtem Zustand

Ein weiterer Konfliktpunkt in der Aussenanlage sind die schlechten und ungepflegten Zustände der vorhandenen historischen Elemente, wie die Trockenmauer und der

Natursteinsitzplatz unter der Blutbuche. Diese sollten aus denkmalpflegerischer Sicht wieder hergestellt werden.

Das Wegesystem wird in seiner ursprünglichen Form erhalten, soll aber durch einen zusätzlichen Verbindungsweg, mit Erschliessung der historischen Sitzecke, erweitert werden. Des Weiteren soll das Wegnetz einen einheitlichen Belag erhalten und von der angrenzenden Rasenfläche durch ein Stahlband abgegrenzt werden. Die Ausstattungselemente wie Bänke und Papierkörbe, sollen entsprechend der definierten Sichtachsen gezielt in der Anlage aufgestellt werden. Die Bänke sollen nicht mehr in der Rasenfläche stehen, sondern entlang der Wege. Hierfür werden kleine Sitznischen vorgesehen, die rückseits mit kleinen Gehölzstrukturen abgepflanzt werden. Der historische Natursteinsitzplatz soll nach dem Ersatz der Blutbuche saniert und zukünftig wieder als Sitzfläche genutzt werden.

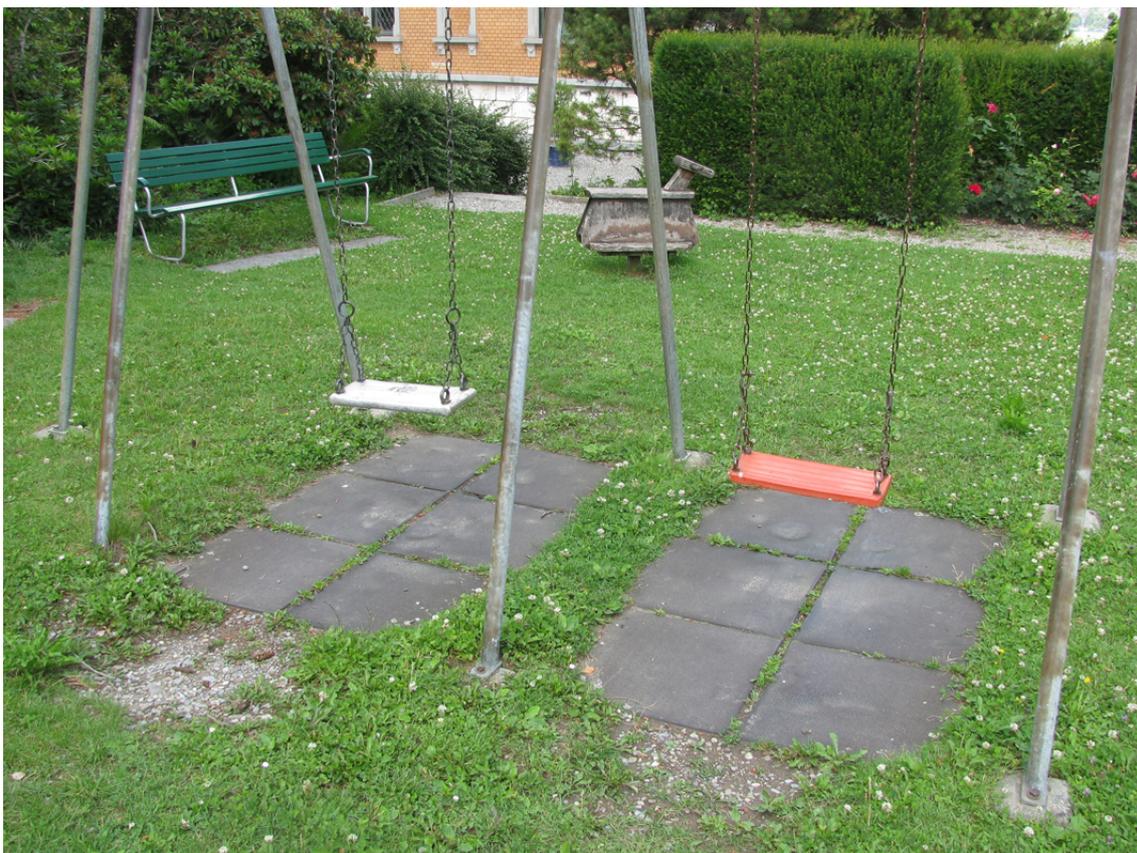
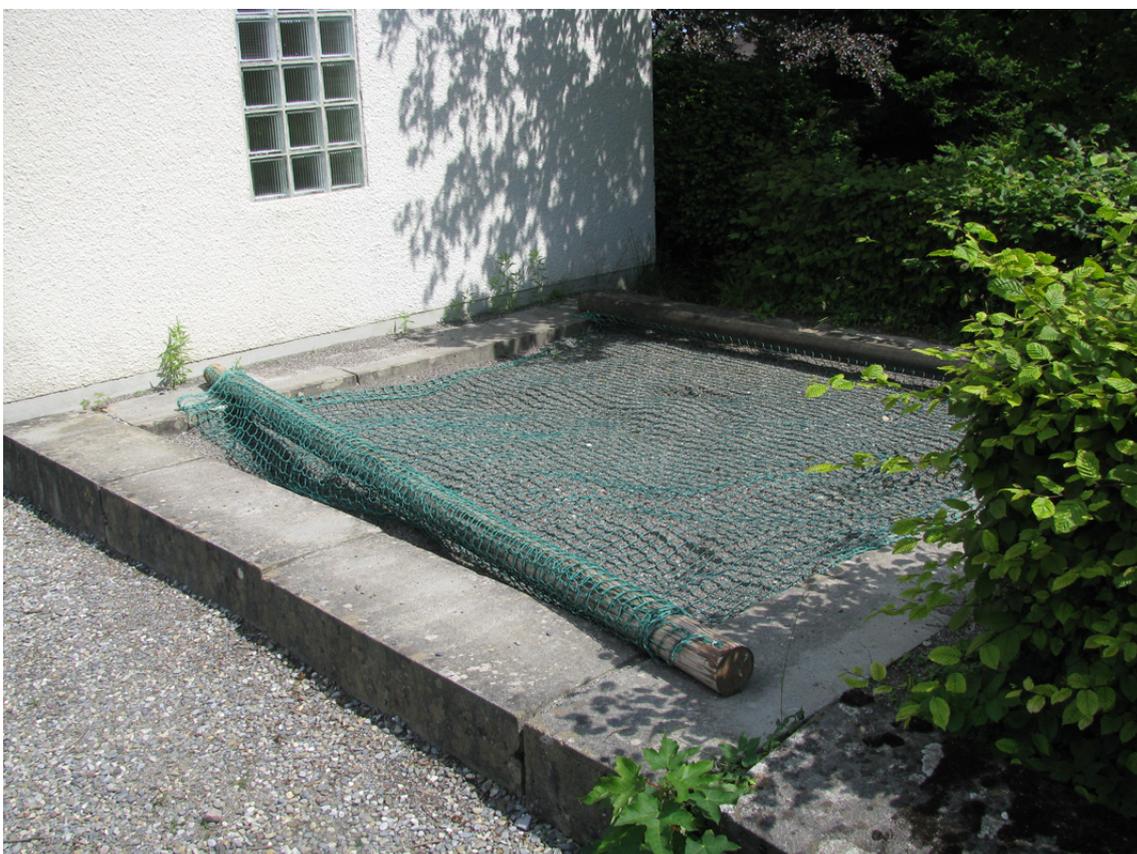
Im nordwestlichen Teil der Anlage befindet sich ein kleiner Spielplatz. Er ist zwar kein historisches Gestaltungselement aber er dient dem heutigen Nutzungsanspruch der Zeit. Er sollte an diesem Ort bestehen bleiben, aber in seiner Ausstattung erneuert werden. Dies bezieht sich einmal auf die Spielgeräte, die einen sehr abgenutzten Eindruck machen und andererseits auf die Bepflanzung. Aus planerischer Sicht finden wir die Rosenrabatte im Spielplatzbereich unpassend.

Das Erstellen neuer oder alter Zäune ergibt auf Grund der veränderten Abgrenzung mit den Mauern und der Bepflanzung entlang der Nidelbadstrasse keinen Sinn. Der Spielbereich wird an dem bestehenden Standort belassen, soll aber in seiner Grundstruktur verändert werden. Hierbei soll in der Gestaltung klar nach den Altersgruppen getrennt werden, da in jeder Alterstufe eine eigene individuelle Entwicklung notwendig ist. Als Fallschutzmaterial sollen zukünftig natürliche Materialien wie loser Rundkies verwendet werden.

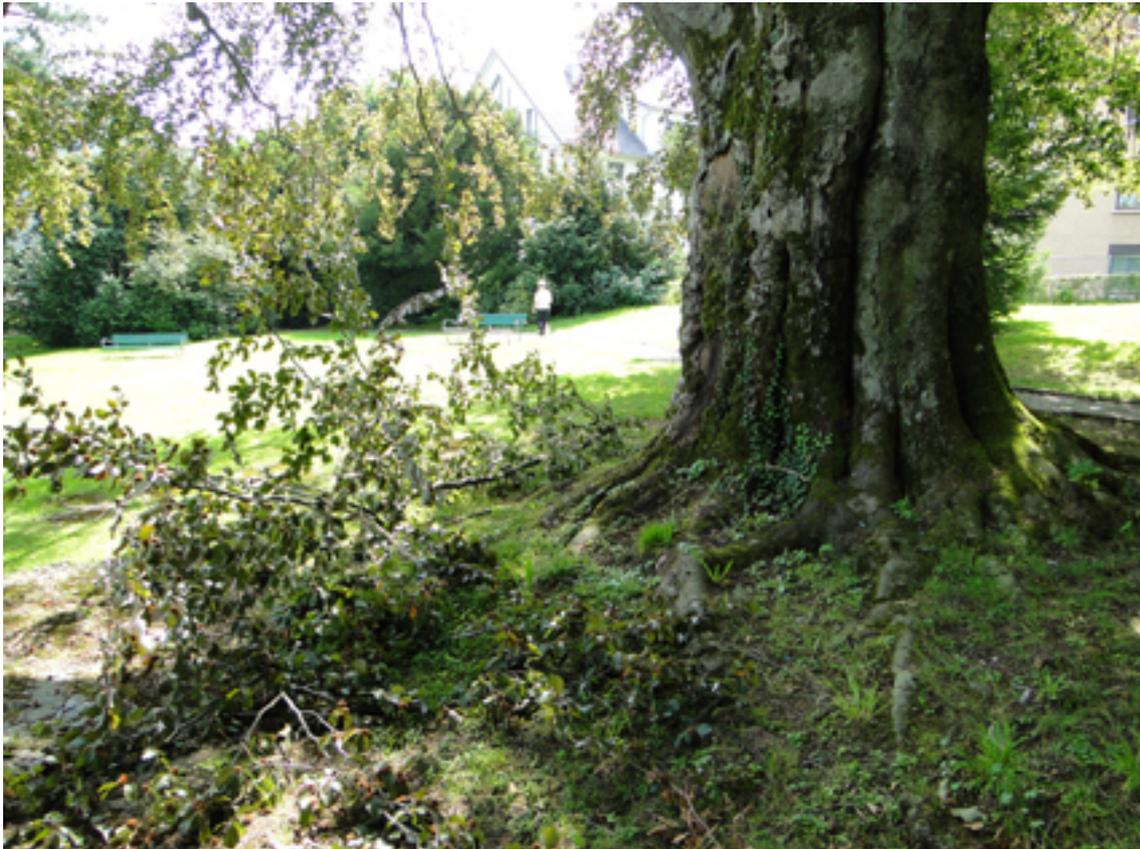
## Sicherheitsaspekte

Des Weiteren sehen wir als Planer einen Konfliktpunkt in dem Bestand der Baum- und Gehölzstruktur. Im Laufe der Zeit wurden Bäume vor allem Altbaumbestände gefällt, die nicht dokumentiert bzw. nach einem Pflanzenkonzept wieder ersetzt wurden. Somit hat man heute Bereiche vorliegen, die für die damalige Zeit einen sehr untypischen Bepflanzungscharakter und Baumarten aufweisen.<sup>6</sup> An Hand der Luftbildauswertungen kann man erkennen, dass die Anlage einen grossen Bestand an Laubgehölzen aufwies, von denen heute nur noch die Blutbuche vorhanden ist. Nach der Baumbewertung vor Ort, stellte sich heraus, dass die Blutbuche in einem

Als nächster Schritt sollte die Neupflanzung entlang der Nidelbadstrasse mit Sträuchern, Bodendeckern und Stauden erfolgen. Im Rahmen des Idealplanes können in jährlichen Etappen die notwendigen Massnahmen umgesetzt werden. Aus Sicherheitsgründen sind der Ersatz der Blutbuche und die Sanierung des Betonplattenweges entlang der Villa relativ dringend. Vorgesehen wird der Ersatz der Blutbuche durch die gleiche Art am gleichen Standort. Der Betonplattenweg auf der Westseite der Villa soll durch einen Kiesbelag ersetzt werden, dass er mit dem gesamten Wegesystem eine Einheit bildet. Die weiteren Massnahmen sind mit den betreffenden Verwaltungsabteilungen in der Gemeindeverwaltung festzulegen. Die für den Unterhalt zuständigen Stellen sind in die Detailprojektierung einzubeziehen, da einige Massnahmen im Rahmen der laufenden Pflege und Sanierung erfolgen.

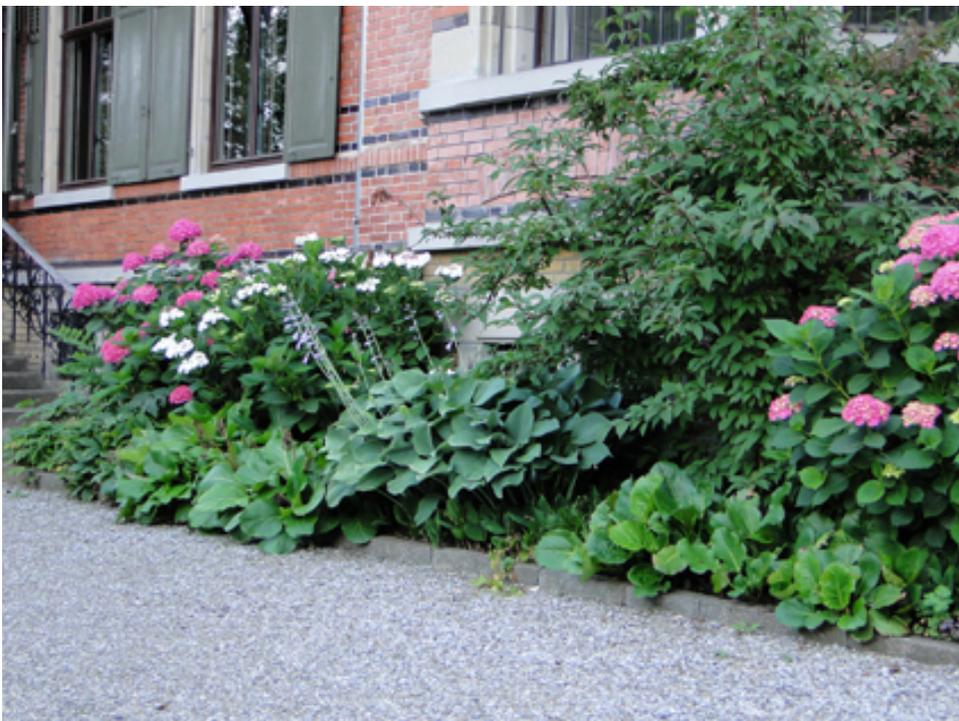
Die Baum- und Gehölzstruktur erfährt nur wenige, dafür markante Veränderungen. In der Regel wird bei natürlichen Abgängen anhand einer Baumbewertung entschieden, ob und mit welcher Art ein Baum ersetzt wird.<sup>7</sup> Hecken und niedere Gehölze werden teilweise durch Neupflanzungen ersetzt und Wechselflorrabatten vollständig durch ausdauernde historische Staudenrabatten.<sup>8</sup>

*Bepflanzungsbeispiel Rabatten*

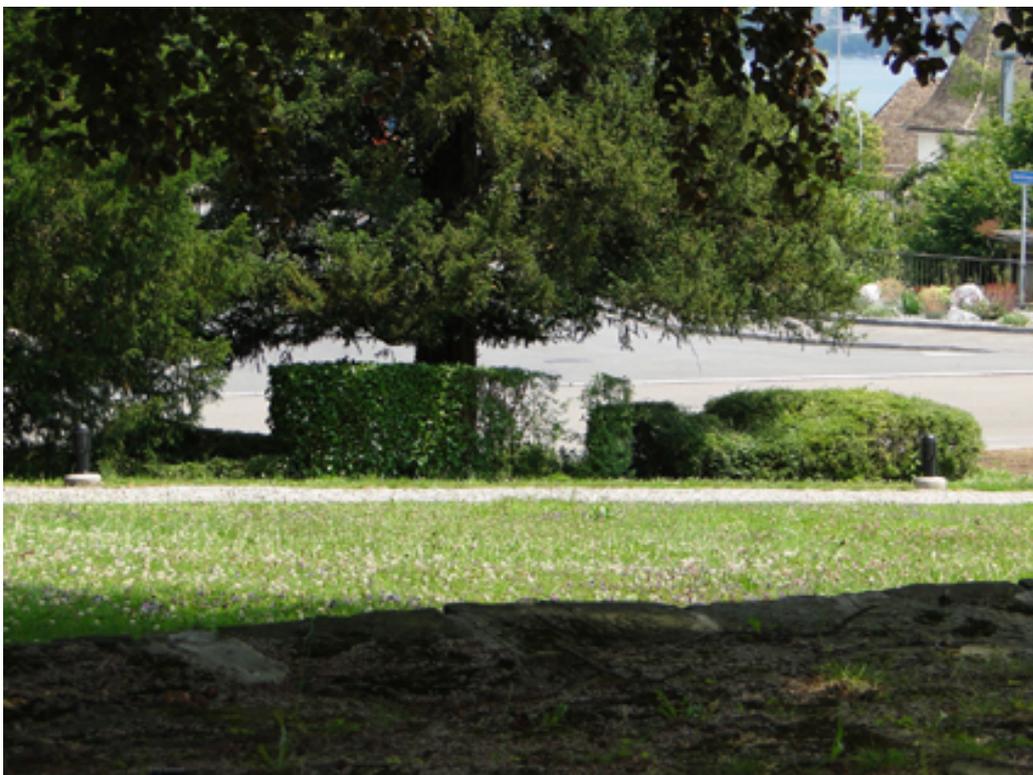
*geschnittene Heckenkörper sind untypisch für den Landschaftsgarten*

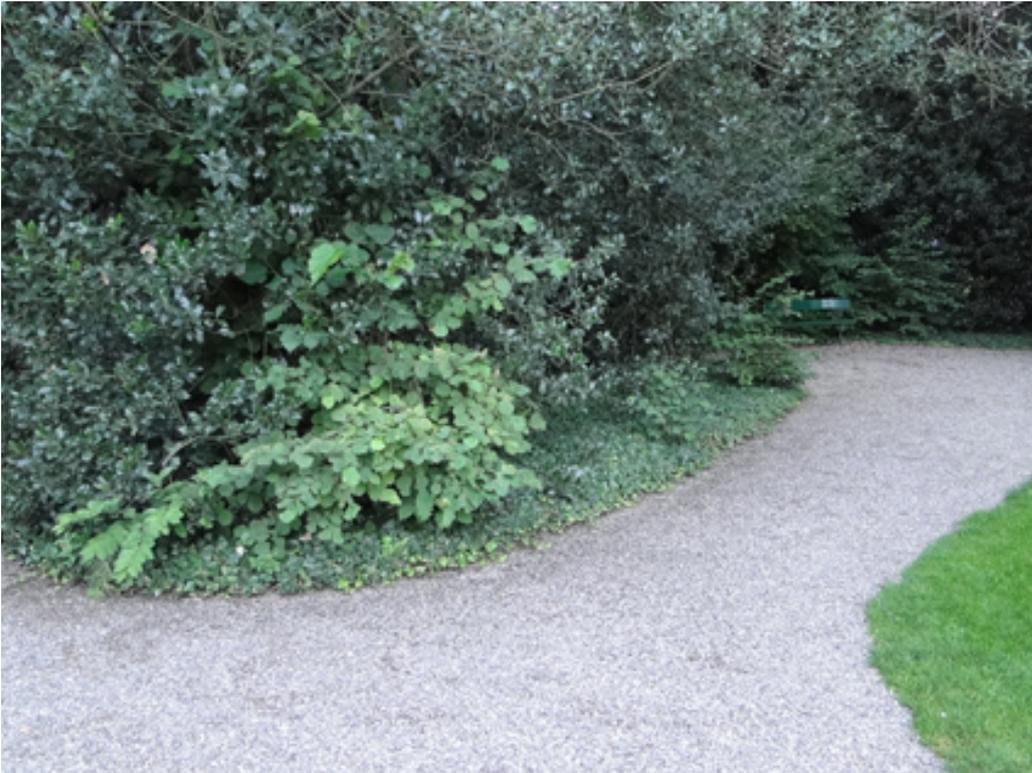
*Abgestrebter gestufter Gehölzbestand mit Unterpflanzungen und Sitznischen*

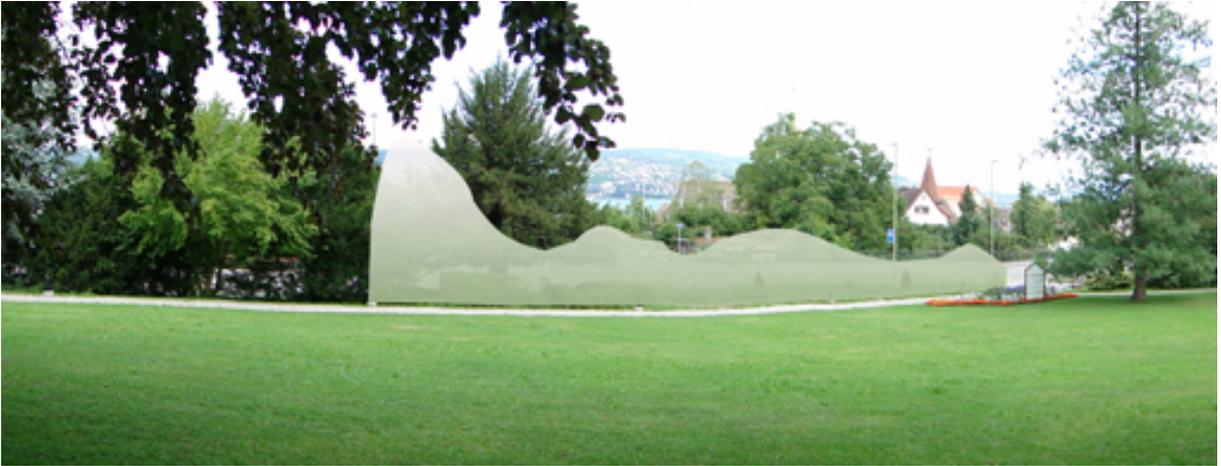
## Bepflanzungsbeispiel 1. Etappe

*vorgesehene Strauchbepflanzung in einzelnen Höhenstufen unter Berücksichtigung der einzelnen Sichtachsen*

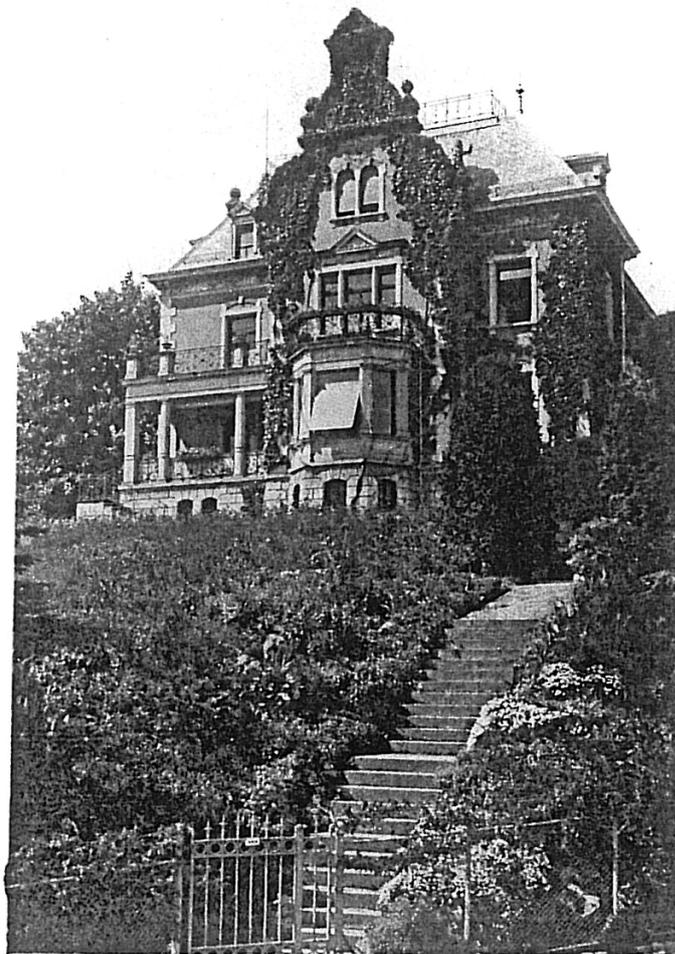
Villa Oetiker in den zwanziger Jahren. Auf dem obersten Teil des Dachgiebels  
(damals mit Efeu überwachsen) befindet sich heute noch das Wappen der Familie Sprüngli.
